La tradizione del graffito

Nel centro di Como, un edificio del Novecento decorato a graffito è stato abilmente e sapientemente restaurato. In dettaglio le scelte tecniche e operative dell'impresa Belluschi che ha curato il recupero delle facciate e degli antichi decori a graffito

Roberta Tongini Folli

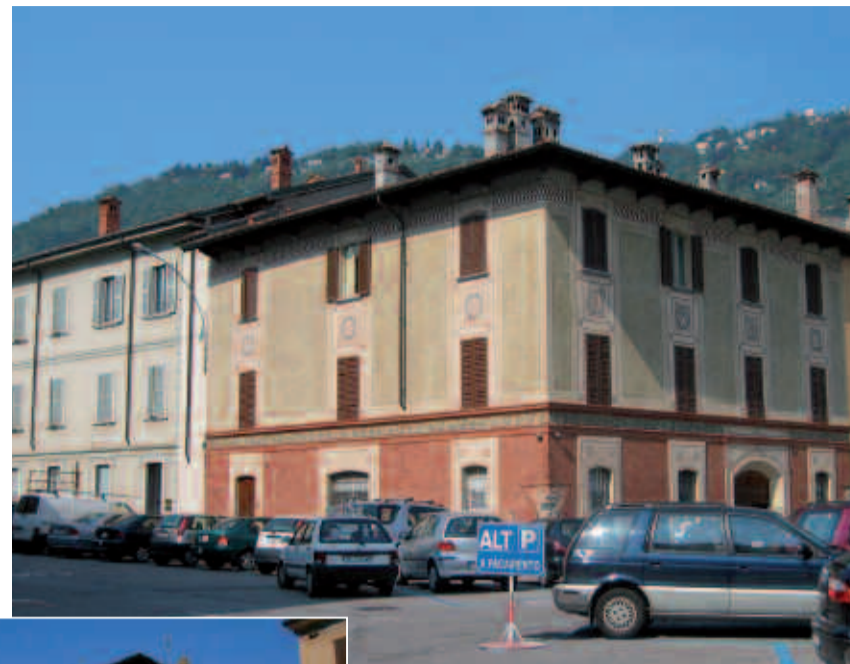
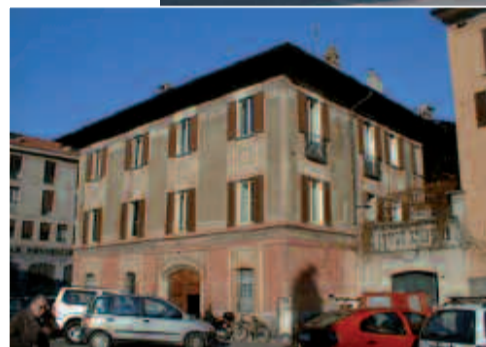
Prospetti, principale e laterale, dell'edificio prima dell'intervento. In alto l'edificio dopo l'intervento

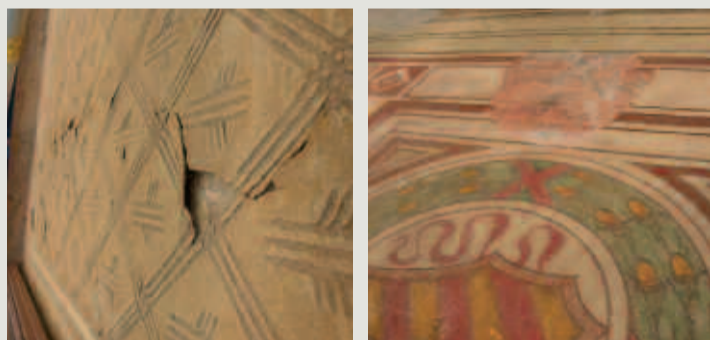
Infatti, manifestazioni quali efflorescenze, rigonfiamenti e distacchi erano dovuti all'umidità e in particolare a fenomeni di risalita capillare presenti nel basamento (una fascia alta circa 80 cm).

Fenomeni di rigonfiamento e distacchi localizzati nell'intonaco finito a graffito

- consolidamento del fondo mediante iniezioni di soluzioni a base di calce pozzolanica (definite a seguito di analisi di laboratorio), previa puntellazione della parte in fase di distacco, fino a presa avvenuta. Tale operazione eseguita nelle zone dove il graffito era ancora in buono stato ma l'intonaco era localmente distaccato dal supporto, si è resa necessaria per dare continuità al supporto e quindi per consentire il "fissaggio" delle decorazioni e dell'intonaco;

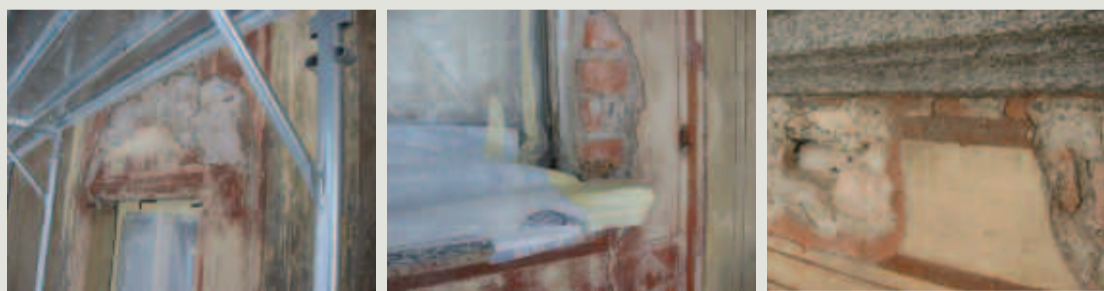
Distacchi localizzati in prossimità delle aperture e delle cornici

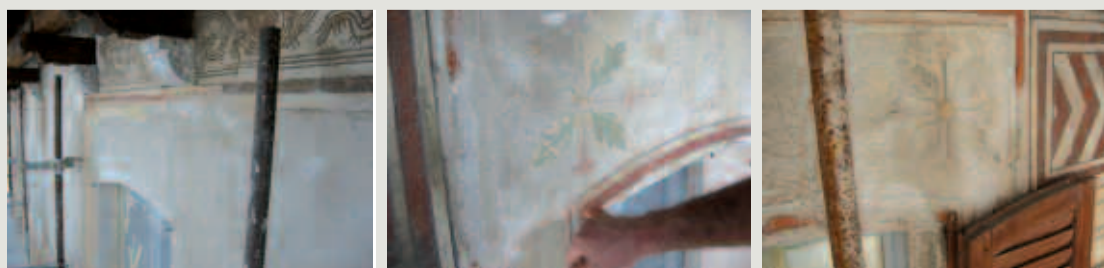
Lacune diffuse nell'intonaco finito a graffito, che impediscono la leggibilità della decorazione

- posa di uno strato di speciale malta per restauro, dopo aver proceduto al lavaggio e consolidamento, nelle zone dove, a causa del degrado dell'intonaco, era presente soltanto lo strato "colorato" del graffito particolarmente abrase ed irrecuperabile; la malta è stata appositamente formu-

lata e studiata anche nella tinta simile all'esistente, per l'integrazione del graffito in corrispondenza delle lacune più evidenti.

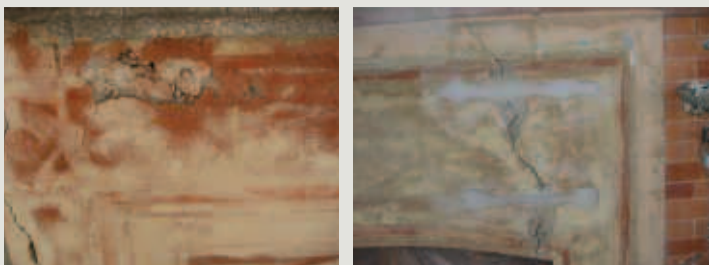
Ad aggravare tale situazione, un ruolo fondamentale ha avuto anche l'assenza di manutenzione degli ultimi settanta anni. Il danneggiamento dell'edificio era molto diffuso sia nei materiali che nella struttura interessata da numerosi fenomeni fessurativi, oggetto di consolidamento mediante cuciture. Gli intonaci in particolare vertevano in uno stato di conservazione precario con un degrado talmente avanzato da non essere sanabile; si è quindi resa necessaria la rimozione di oltre il 30% degli intonaci.

Lesioni presenti nell'edificio. Alcune fessure sono state risarcite e consolidate con cuciture

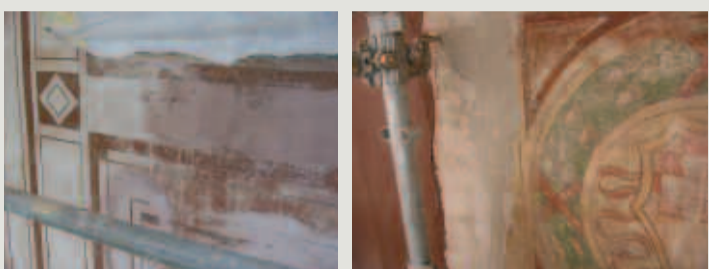
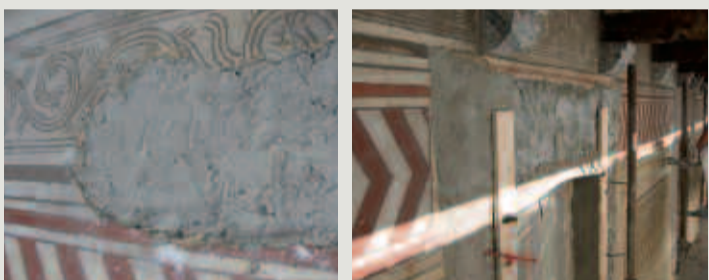
Alcune fasi operative dell'intervento: integrazioni e realizzazione del nuovo intonaco

- realizzazione del nuovo intonaco nelle porzioni asportate, utilizzando idonei impasti formulati nel laboratorio dell'impresa Belluschi, aventi composizione e granulometria simili all'esistente; tale operazione ha previsto: la preparazione dell'arriccio rustico (sette parti di sabbia lavorata, di grossa granulometria e tre di grassello di calce), l'applicazione a strati sottili, a più riprese, lasciando tra un'applicazione e l'altra il tempo necessario alla dispersione dell'acqua.

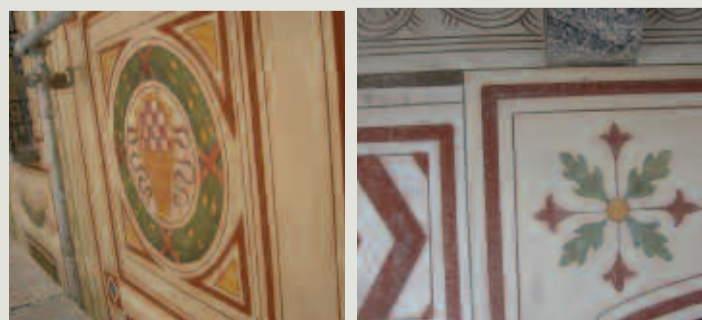
Particolari delle superfici al termine dell'intervento

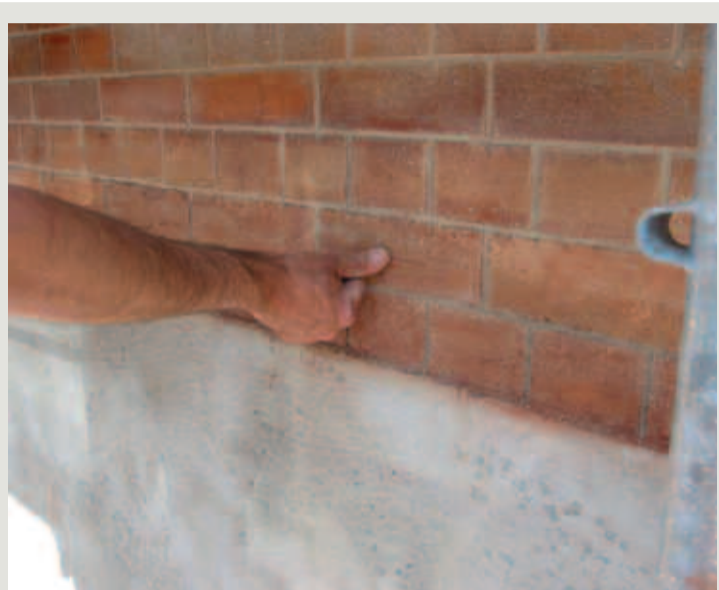
Particolari delle superfici al termine dell'intervento

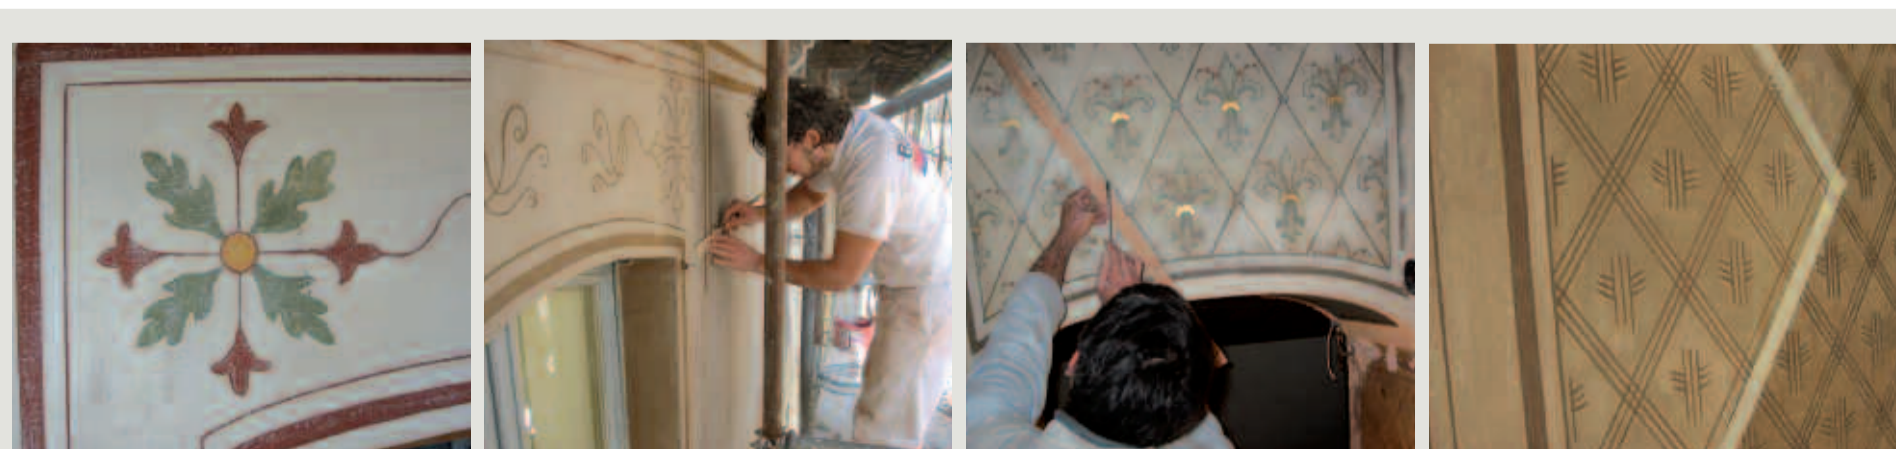
Tecnica del graffito riproposta sulle porzioni ricostruite con intonaco di nuova realizzazione

- incisione delle decorazioni, secondo lo spolvero;
- rifacimento pittorico delle tinte nelle zone rappezzate, impiegando prodotti assolutamente minerali, non filmogeni e compatibili con l'esistente;
- profilatura delle decorazioni incise, sempre con l'utilizzo di pitture minerali ai silicati, in modo da ricreare gli stessi disegni ed ornati.
