i Chiostrì di San SìmPLICIANO a Milano

Progetto architettonico, restauro, interventi di consolidamento ed impianti tecnologici

Il Cantiere**RESTAURO E RECUPERO DEI CHIOSTRI DI SAN SIMPLICIANO**

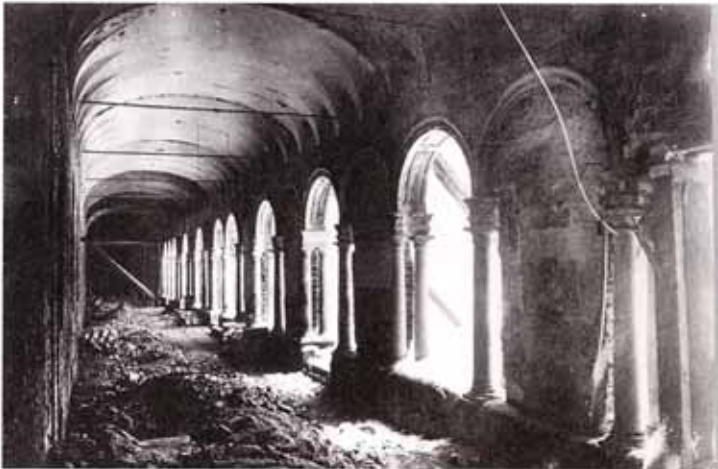
PRIMA DEI RESTAURI

Lo stato dell'immobile negli anni quaranta, appena dopo l'uscita dei militari; il Chiostro grande era totalmente privo di giardino ed era ridotto ad una piazza d'armi per esercitazioni di tiro; buona parte del portico era confinato da tamponamenti ed utilizzato per locali ed uffici. Nelle foto del recupero postbellico si vedono anche gli ampi rifacimenti degli intonaci dei prospetti del Chiostro grande.

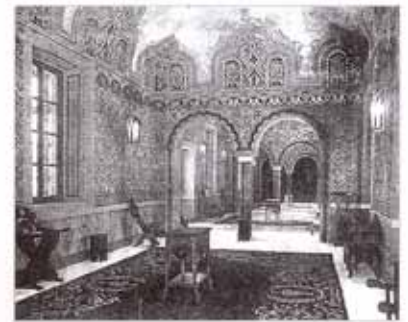
I Cavalieri del Santo Sepolcro trasformarono i Chiostri in un cenobio di foggia orientale, ne fecero una sorta di palazzo di Damasco, con decorazioni pittoriche parietali, introduzione di archi moreschi, arredamenti ed orpelli di gusto arabeggiante; nella nicchia centrale dello scalone d'onore era conservata la statua della Madonna Pellegrina e da qui si dipartivano le processioni che portavano in giro per l'Italia e per il mondo la sacra statua.

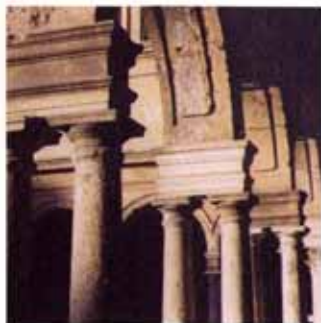
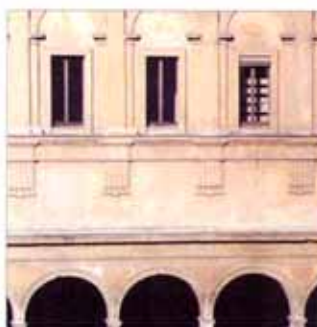
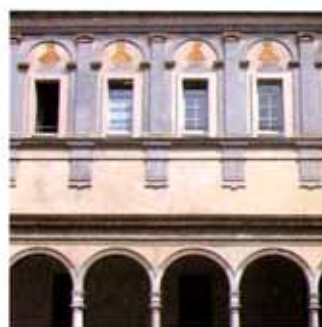
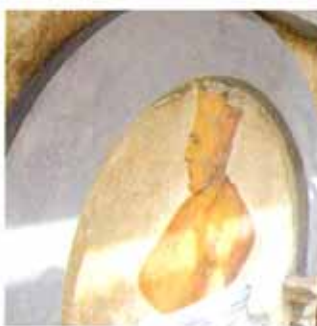
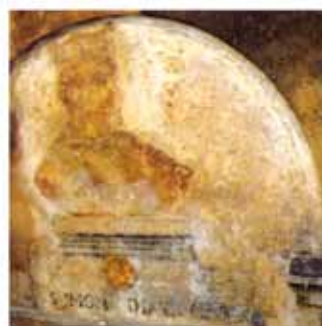
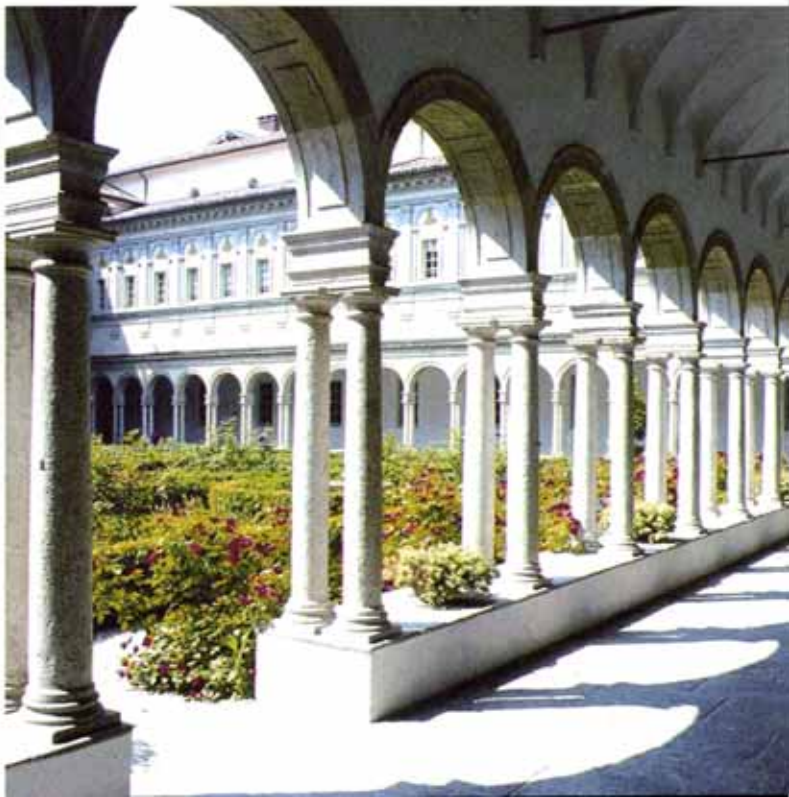
**IL CHIOSTRO GRANDE, O DELLE DUE COLONNE**

Era trattato con una tinteggiatura monocroma giallo-senape che uniformava tutti gli elementi, sia gli intonaci sia le pietre, che compongono l'architettura delle facciate. L'intervento di restauro, attraverso un'accurata pulitura e rimozione degli scialbi più recenti, ha consentito di rileggere la composizione architettonica delle partiture di facciata, restituendo la antica tonalità chiara giallo-paglierino dei campi di fondo scandita dai toni grigi degli stucchi e delle pietre (arenarie, ceppi e graniti); il tal modo è riemerso in tutta la sua complessità ed in una rinnovata luminosità il disegno originale caratterizzato dagli archi lapidei del portico, sostenuti dalle granitiche colonnine binate collegate da un capitello doppio, dal marcapiano con metope e triglifi, dalle paraste collegate da archi in stucco, dalle lunette con le effigi dipinte dei prelati, dal cornicione aggettante, parte in pietra e parte

in cotto. Relativamente ai busti è stata una bella sorpresa l'aver ritrovato un numero così alto di ritratti ed essere riusciti a recuperarli tutti seppure con un livello di lettura differenziato da punto a punto. La linea tenuta nel restauro è stata quella di recuperare rigorosamente tutte le decorazioni pervenute, o i frammenti di queste, anche se celati al di sotto di ridipinture o scialbi monocromi, e di procedere poi ad integrazioni pittoriche con la tecnica della selezione cromatica (il cosiddetto rigatino) per quelle ben leggibili. Per gli episodi dei quali si era conservata solo una "silhouette" si è operato, con l'aiuto di spolveri di busti analoghi, mediante astrazione cromatica, cioè con campi pieni e sottotoni in velatura, in modo che si distinguessero senza equivoci le integrazioni dei disegni originali dalle riproposizioni delle campiture indefinite delle sole "silhouette".

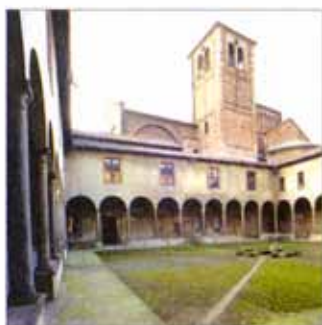
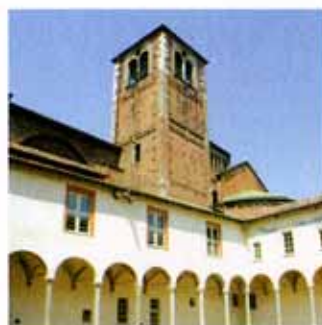
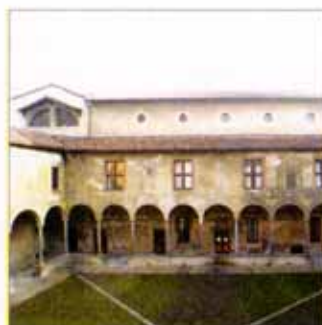
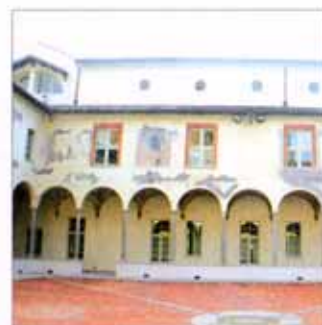
IL CHIOSTRO PICCOLO

Si tratta del Chiostro più antico, che ha proposto il tema di restauro più complesso e difficile; la fotografia dello stato delle pareti prima dell'intervento mostra le campiture trattate con tinta gialla ed alcune decorazioni geometriche sfumate fra il grigio ed il nero; due lati del Chiostro presentavano gli intonaci completamente rifatti nel dopoguerra; dappertutto erano stati sovrapposti disegni a modo di sinopia di partiture architettoniche e stucchi. Il restauro è stato affrontato con grande attenzione procedendo ad una pulitura generalizzata tesa, da un lato a conservare indiscriminatamente tutti i lacerti di intonaco e di decorazione pittorica più antichi, e dall'altro a rimuovere i disegni a finta sinopia che ricoprivano l'intera superficie delle pareti. A pulitura ultimata si è presentato un quadro materico e cromatico più leggibile ed il restauro è stato

completato, da un lato restituendo ai campi di fondo il cromatismo chiaro originale, e dall'altro reintegrando i lacerti di decorazione. È stata inoltre riproposta la decorazione dell'angolo sud est nella sua completezza, come testimonianza definitiva e compiuta dello stato della decorazione parietale, presumibilmente riferibile all'intervento richiniano sulle pareti del Chiostro. Il fronte sud celava tre aperture che si inquadravano perfettamente entro il disegno delle decorazioni e che sono state riproposte. In corrispondenza del lacerto più completo ed antico si è avuta cura di lasciare leggibile tutta la stratigrafia dall'arriccio, alla vera sinopia, agli strati di finitura.

Anche la pavimentazione in cotto, che appariva annerita e verdeggiante di muschi e licheni, è stata ripulita ed è riemerso il tipico colore rosso del cotto che

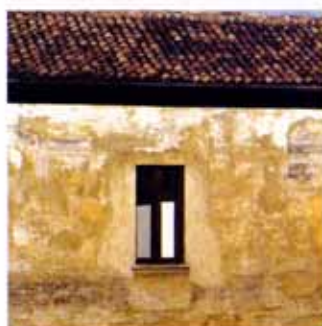
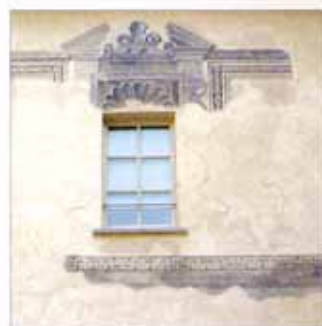
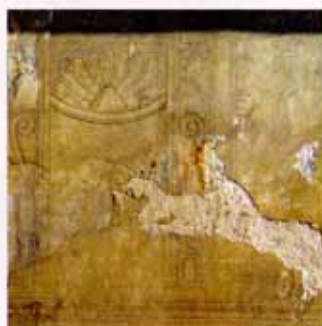
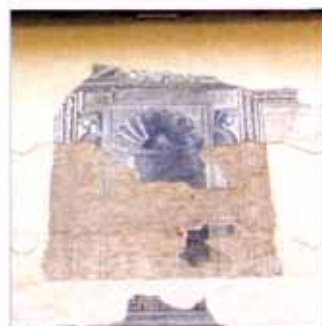
ha restituito luminosità e vivacità al piano sul quale si specchiano le pareti che confinano il Chiostro, recuperando una continuità materico-cromatica con l'abside ed il campanile della Basilica adiacente.

I sottoportici del Chiostro presentavano un ricco quadro di decorazioni pittoriche policrome sulle volte e si caratterizzavano per la mancanza di intonaci alle pareti; le operazioni di pulitura e consolidamento e le indagini chimico-fisiche sui frammenti hanno consentito di individuare le varie fasi esecutive delle decorazioni, i frammenti più antichi e quelli più recenti; in ogni caso sono state recuperate le decorazioni operando con quelle modeste integrazioni che consentissero su due lati una lettura completa dei disegni e su quelli restanti offrissero esempi del quadro decorativo, a frammenti entro campiture a neutro.

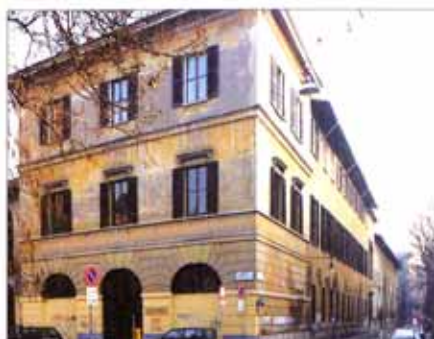
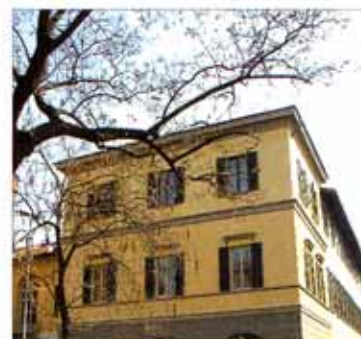
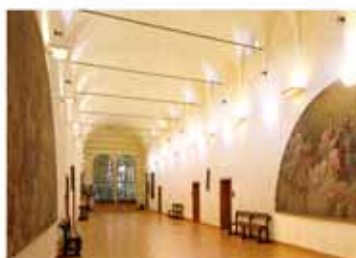
Le **FACCIAE** del complesso che prospettano sull'esterno erano caratterizzate anch'esse da stratificazioni pittoriche, il cui ultimo strato appariva nel giallo tipico della Milano di fine ottocento; il fronte sulla Piazza Paolo VI era appiattito da una colorazione monocroma sbiadita che è stata sostituita da un nuovo quadro coloristico con lo zoccolo listato e le fasce marcapiano in grigio, i fondi delle pareti dei piani superiori in giallo lucente e le persiane in un verde-blu scuro. Gli archi sono stati riaperti, a ricordo del porticato che preesisteva come collegamento fra il Chiostro piccolo e la corte della casa che definiva l'attuale piazza. Sulla Via dei Cavalieri del Santo Sepolcro e sulla Via dei Chiostrini ci si è ricondotti ai cromatismi più antichi, avendo cura di differenziare con diverse tonalità di grigio i diversi corpi di fabbrica; l'eliminazione della sovrastruttura aggettante sul cortiletto di via dei Chiostrini ha consentito di recuperare una prima bifora celata e di ricomporre l'integrità di una seconda bifora.

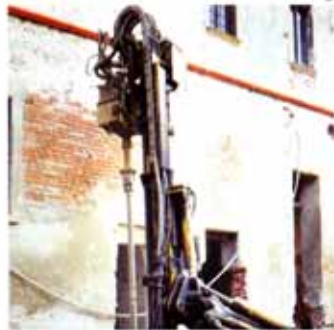
1
2

Le murature esistenti sono state innanzitutto consolidate nella loro parte basale con iniezioni di malta non cementizie compatibili con le strutture originarie (figura 1); successivamente sono stati trivellati i pali (oltre 700 in diverse fasi, per uno sviluppo complessivo di oltre 7.000 ml.), che sono stati a più riprese iniettati con malte in modo tale da acquisire grande capacità di collaborazione statica con il terreno (figura 2).

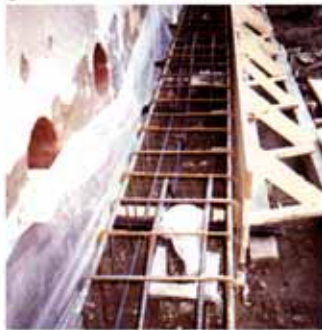
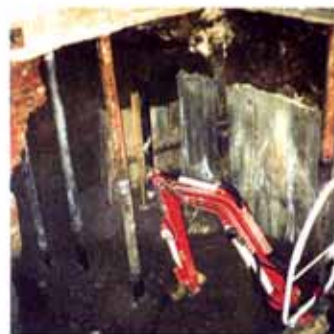
4
3

In seguito le teste dei pali sono state tra loro collegate mediante travi in cemento armato che hanno supportato le murature antiche attraverso appositi profilati metallici e dispositivi di forzamento (figura 3). Si è successivamente proceduto ad escavare le zone di realizzazione delle nuove strutture interrate (figure 4 e 5) e a realizzare le nuove murature sottostanti quelle antiche, in questa fase interamente sostenute dai pali (figura 6). In una fase successiva è stata realizzata la platea di fondazione della nuova struttura interrata (figura 7), ed i nuovi solai del Piano Terreno (figure 8 e 9), utilizzando come elementi di connessione alle murature perimetrali proprio i profilati metallici precedentemente inseriti nelle strutture per il loro sostegno temporaneo.

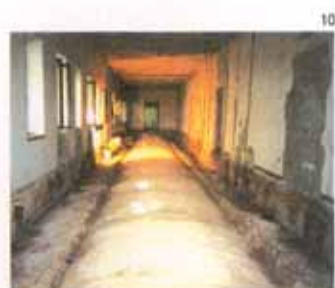
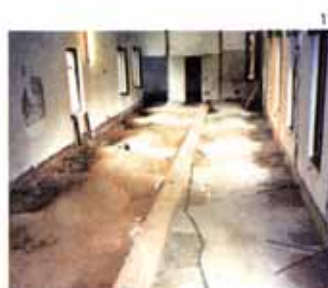
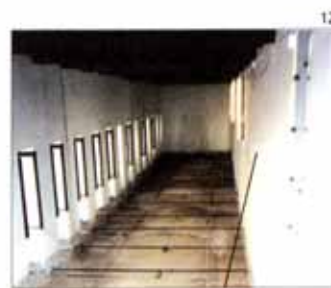
LE VOLTE

Per quanto riguarda le **VOLTE**, presenti nell'ambito del complesso per oltre 4.000 mq in diverse tipologie, si è proceduto al loro svuotamento dai materiali di riempimento (figura 10), al risanamento e, ove necessario, al consolidamento della struttura con iniezioni di malte non cementizie (figura 11), alla verifica delle catene esistenti ed alla loro integrazione con nuove catene extradossali (figura 12).

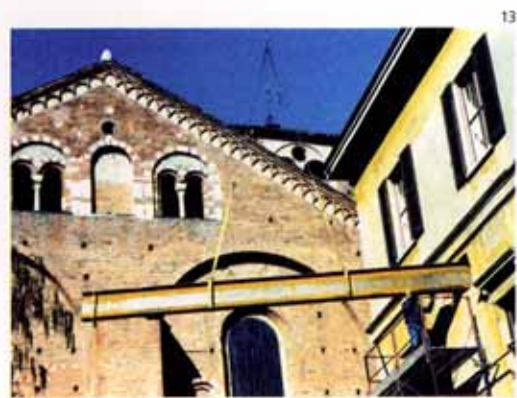
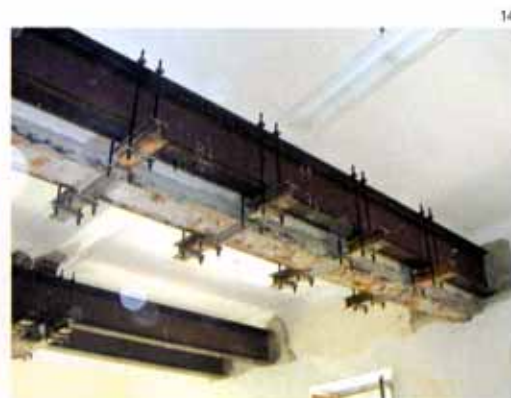
ELEMENTI STRUTTURALI DI CONSOLIDAMENTO

Il delicatissimo intervento, realizzato nella porzione sottostante l'abitazione del Preside della Facoltà senza causare la minima lesione alle strutture soprastanti, ha richiesto la posa in opera di elementi strutturali metallici di grandi dimensioni (figura 13), ed operazioni estremamente accurate eseguite sotto monitoraggio strumentale (figura 14).

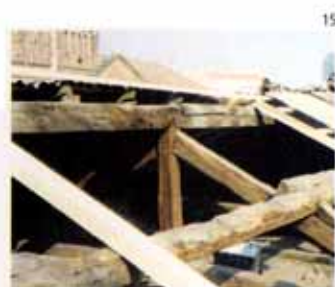
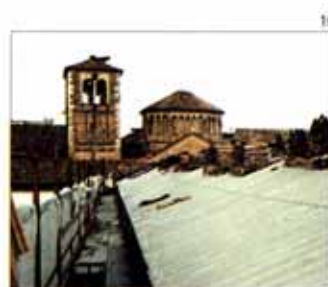
LA STRUTTURA DI COPERTURA

Mentre la grossa orditura è per lo più rimasta quella originale, risanata, consolidata e meglio collegata (figura 15), alcuni elementi della piccola orditura e gli assiti sono stati sostituiti; è stato posto in opera un elemento porta - coppi in fibrocemento, su cui sono stati posati i coppi storici integrati con coppi nuovi, così da associare un adeguato grado di protezione rispetto agli eventi meteorici con un'uniformità materica e cromatica rispetto alle coperture circostanti e, soprattutto,

rispetto a quelle antiche della adiacente Basilica di San Simpliciano (figura 16).

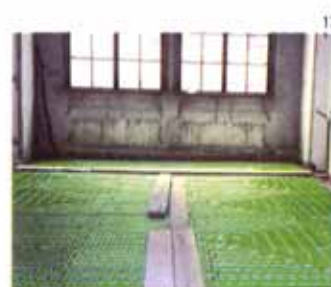
PANNELLI RADIANTI

Per quanto riguarda le **DOTAZIONI IMPIANTISTICHE** si sottolinea come un approccio progettuale integrato fin dall'inizio tra le diverse componenti progettuali di recupero architettonico, di restauro degli apparati decorativi, di consolidamento statico e di dotazioni impiantistica, abbia consentito di ridurre al minimo le interferenze e gli elementi di incompatibilità. Le distribuzioni impiantistiche hanno potuto avvalersi del vespaio realizzato al di sotto degli spazi interrati, che ha contemporaneamente consentito di preservare dall'umidità il deposito dei volumi della biblioteca della Facoltà. Il complesso è stato dotato per la quasi totalità di pannelli radianti a pavimento (figura 17), ottenendo così l'obiettivo di ridurre al minimo (o di eliminare totalmente, come avviene nelle gallerie) la presenza di corpi scaldanti e consentendo di utilizzare la tecnologia a bassa temperatura, più adatta per la conservazione sia delle strutture murarie che delle opere d'arte in essa contenute. La climatizzazione del complesso si avvale, inoltre, di una nuova centrale termica da 1.500 KW, di impianti di parziale condizionamento, di ricambio e di trattamento aria primaria. Gli impianti elettrici e di illuminazione sono stati realizzati ex-novo con il grado di flessibilità più elevato consentito dalle peculiari caratteristiche architettoniche del complesso. Per l'impiantistica speciale, è stata realizzata una rete strutturata fonia-dati, parte in fibra ottica e parte in cavo, con oltre 800 punti utenza in totale, in parte attrezzati e in parte solo predisposti, con 11 quadri locali di concentrazione/permutazione e 6 impianti di videoproiezione e amplificazione sonora con funzione didattica.
