Le patologie, i metodi di intervento e i materiali per il recupero delle facciate in pietra artificiale. Dalla pulitura alla stuccatura, dal consolidamento alla protezione.

Rebecca Fant

IL RECUPERO DEI CEMENTI DECORATIVI

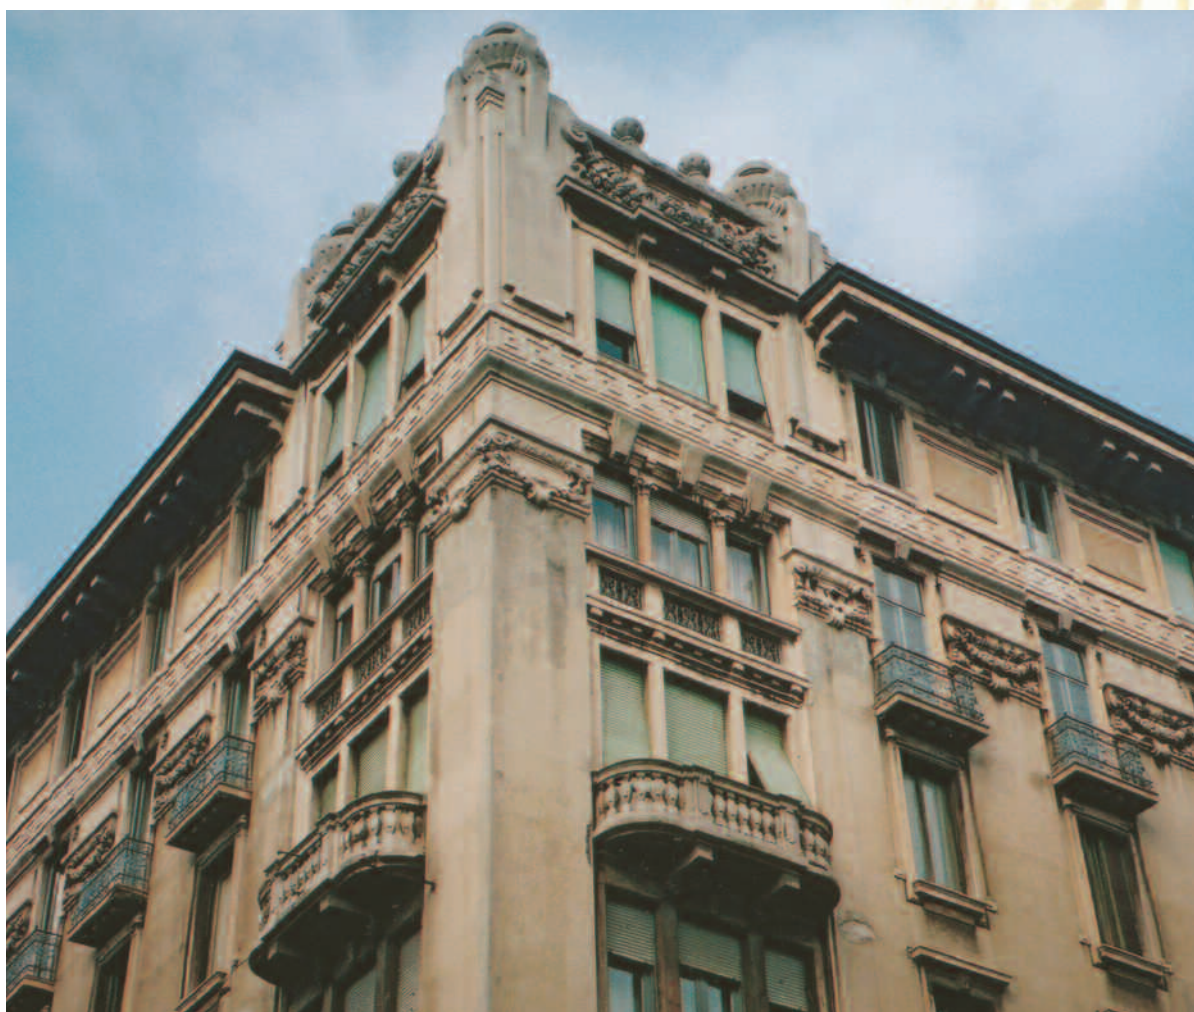
Un interessante esempio di facciata con una forte presenza di cementi decorativi.

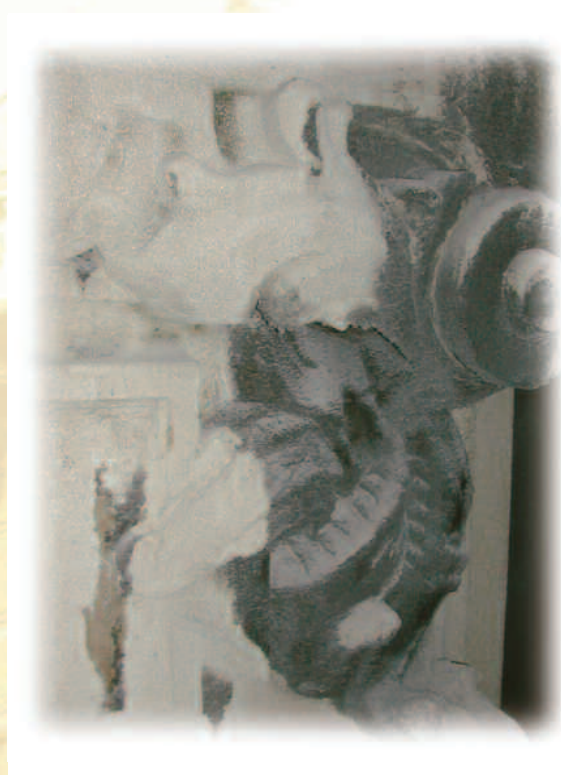
Esempio di deposito superficiale diffuso, di spessore variabile, composto da polvere, particolato atmosferico alla cui stratificazione non sono estranei i fumi derivanti dalla combustione delle macchine e di croste nere in parte già rimosse durante la fase di pulitura (zona basamentale, elementi decorativi e balaustrini dei balconi).

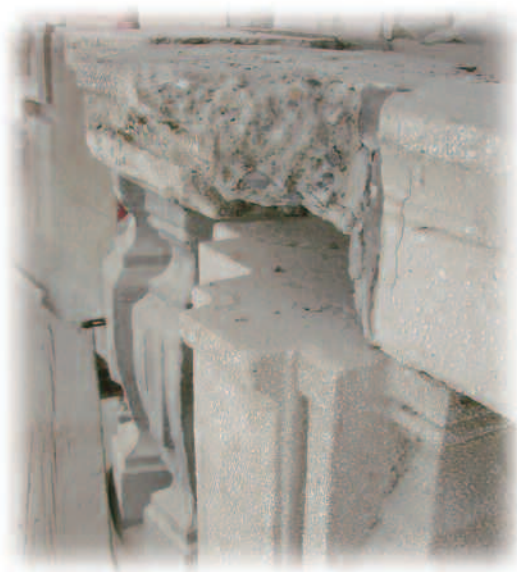
Esempio di fessurazioni e fratture causate dal processo di carbonatazione dei cementi e dall'ossidazione dei ferri di armatura.

associato alla efflorescenza salina. Quando l'asportazione si verifica in presenza di zanche o perni che, ossidandosi aumentano di volume, solitamente si verifica la fessurazione, con l'eventuale distacco e successiva perdita del materiale per scaglie (scagliatura). A volte, se l'impasto è a base cementizia, è possibile vedere un reticolo di microcavillature o cavillature con andamento irregolare, dovuto alla carbonatazione ed a fenomeni di ritiro caratteristici dei cementi, ma non sempre il fenomeno è preoccupante;

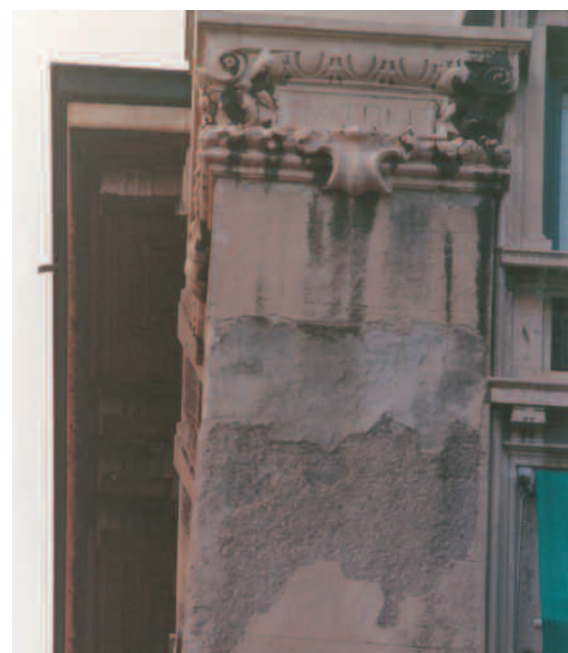
Particolare della lesena d'angolo con finitura a intonaco. Le patologie di degrado presenti sono macchie nere, depositi superficiali, lacune del tonchino. Rappezzo recente dell'intonaco.

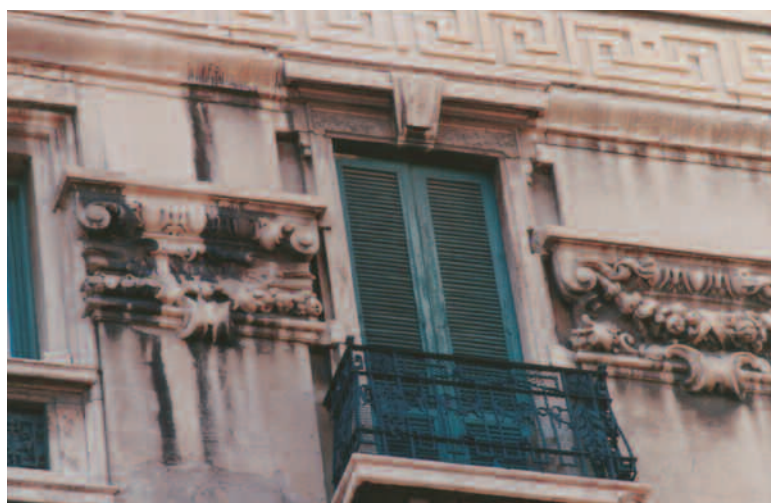
Particolare di una finestra con balcone in cemento e ferro dove sono visibili anche i capitelli delle colonne giganti e parte del fregio superiore con decorazione a meandri prima dell'intervento.

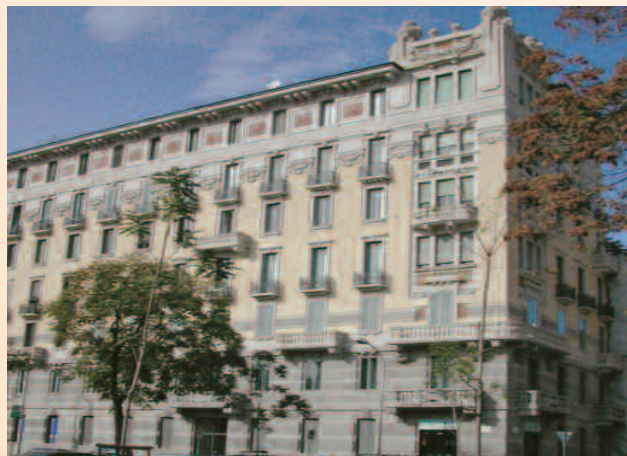
Facciata con decorazioni in cemento decorativo. Si riconosce l'evoluzione stilistica degli anni '20-'30 (opera di A. Campanini del 1924).

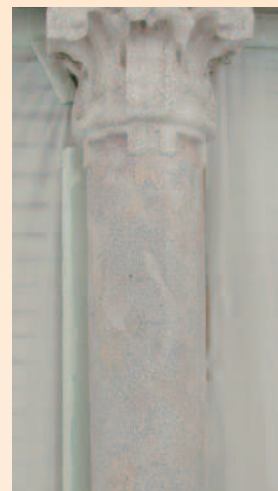
Particolare di una colonna, eseguita con impasti differenti per tessitura, cromia, aggregati e trattamento finale.

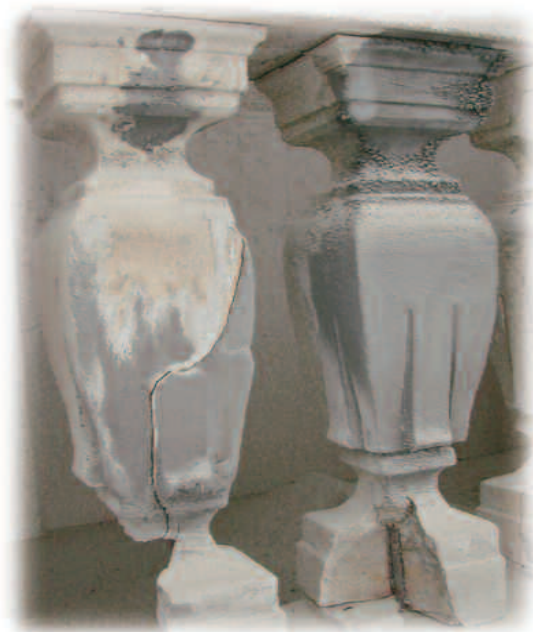
Degrado avanzato e dissesto dei balaustrini.

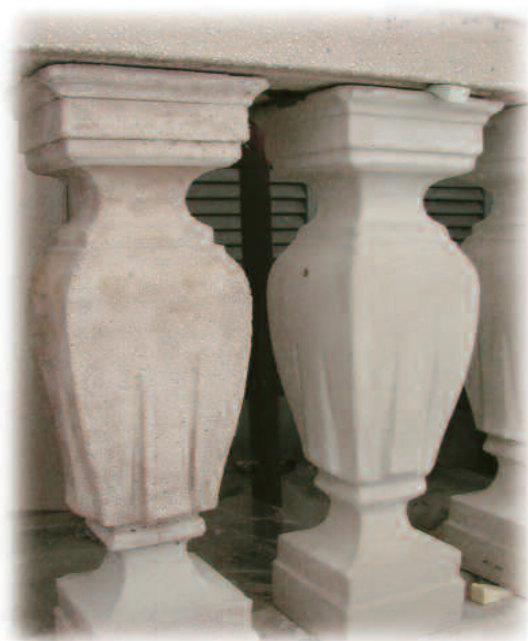
Esempio di intervento sui balaustrini dei balconi con sigillature, stuccature e piccole ricostruzioni di parti mancanti, fino alla completa sostituzione degli elementi non più recuperabili. La sequenza documenta anche la fase terminale con il ritocco cromatico.
