Toni naturali e accenti luminosi

Concluso il restauro dei Chiostrini di San Smpliciano a Milano. Un grande e complesso intervento che ha riproposto il quadro materico e cromatico dell'impianto originario e ha restituito all'architettura il respiro e la luminosità delle tonalità paglierine degli intonaci antichi e i toni naturali dei grigi lapidei

scheda
tecnica

Oggetto	Intervento di restauro dei Chiostri di San Simpliciano
Località	Milano
Committente	Facoltà Teologica dell'Italia Settentrionale
Impresa esecutrice	Belluschi - Como
Azienda fornitrice dei prodotti	Keimfarben Sciaves (Bz)

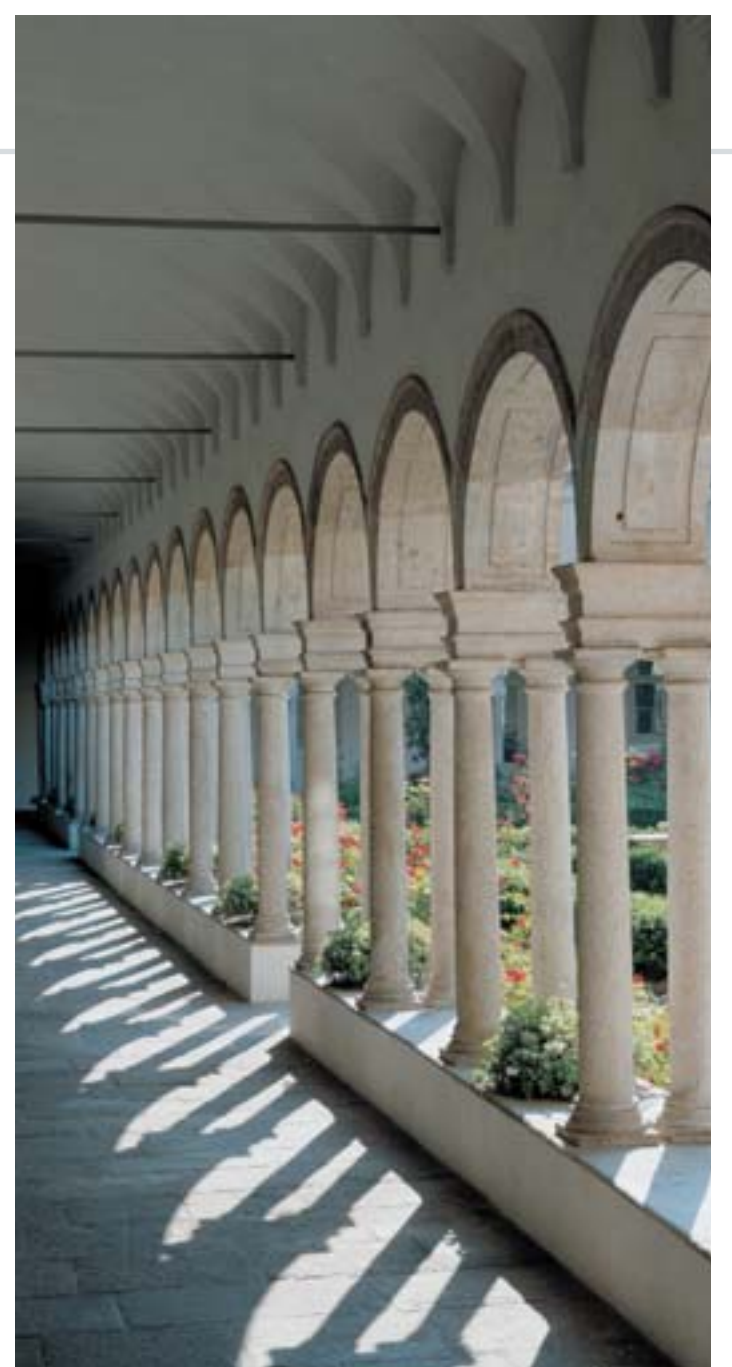
In basso a sinistra una visione d'insieme del Chiostro Grande. Sopra: Chiostro Piccolo, volte del sottoportico

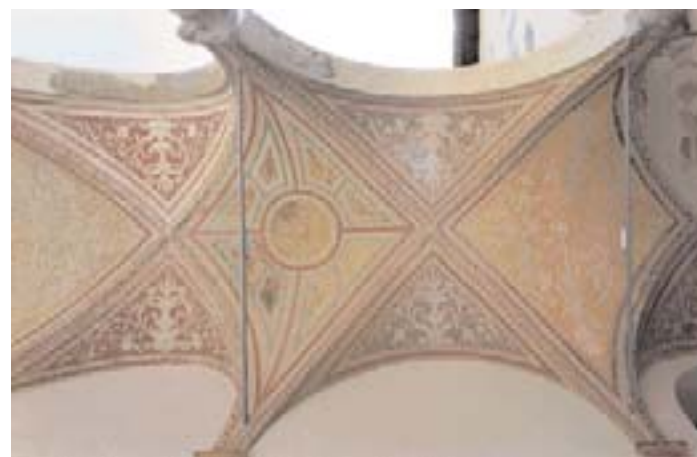
A fianco Chiostro Piccolo, volte del sottoportico. Qui il risanamento è stato effettuato con intonaco deumidificante Keim Porosan e ciclo in velatura con Keim Contact Plus e Keim Granital

La pulitura del vasto apparato decorativo ha posto in evidenza svariate fasi storiche che sono state recuperate provvedendo per i lati nord ed est a reintegrazioni pittoriche solo di porzioni a disegno semplice e a carattere ripetitivo; sugli altri lati le parti di decorazione mancanti sono state lasciate allo stato di neutri attuando collegamenti cromatici solo tramite la sottolineatura degli elementi delle crociere.

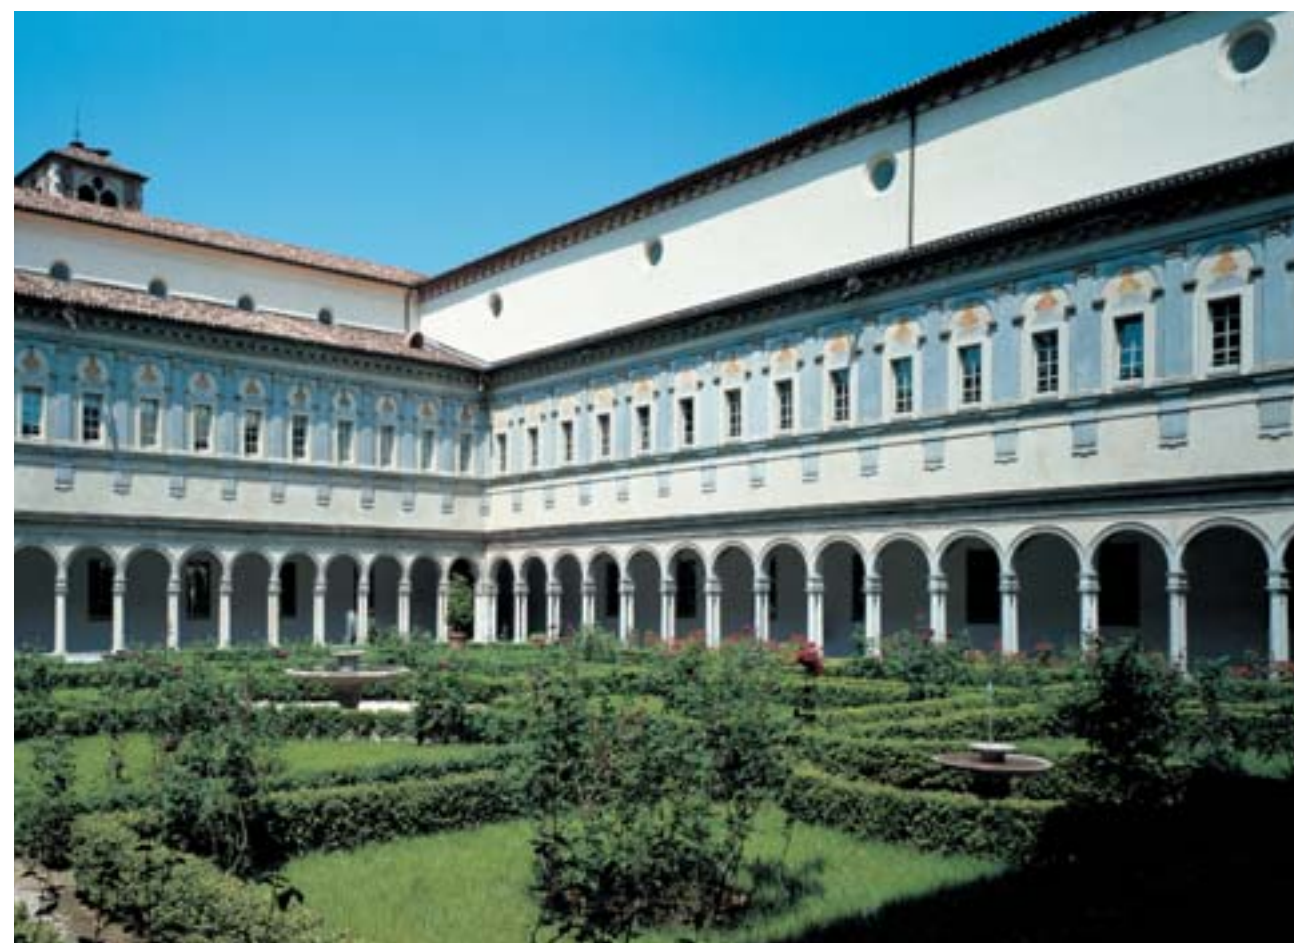
A destra Chiostro Piccolo Il restauro dell'apparato decorativo è stato sapientemente eseguito dall'Impresa Belluschi, che per i lavori ha impiegato pitture minerali a base di silicato liquido di potassio Keim Granital

due lati con intonaci ricostruiti e dipinti con finte sinopie; i restauri hanno portato al recupero di tutti i lacerti antichi, completati da modeste integrazioni pittoriche a selezione cromatica, alla conservazione degli intonaci sia antichi che postbellici, con diversi livelli di pulitura e velatura; si è anche mantenuto l'ampio lacerto di decorazione pittorica completa, ma non antica, anche per finalità dimostrative della decorazione complessiva.

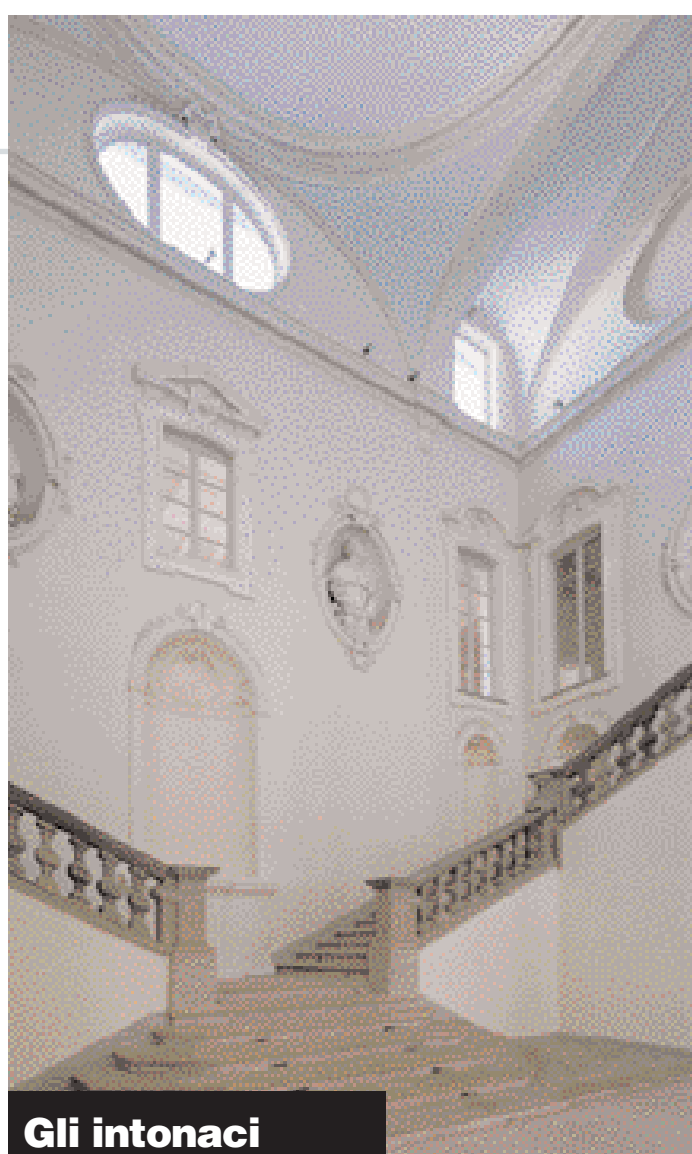
Gli intonaci ammalorati dall'umidità sono stati sostituiti con intonaci da risanamento di tipo macroporoso

archi, triglifi, campi di fondo. Gli intonaci prebellici e più antichi sono stati conservati anche nel contenuto cromatico, mentre quelli ricostruiti negli anni '40 sono stati intonati a velatura con tinte ai silicati. Parte degli intonaci ammalorati per eccesso di umidità

sono stati sostituiti con intonaci da risanamento di tipo macroporoso.
