# Finiture fotocatalitiche e pannelli isolanti

*L'intervento di manutenzione ordinaria delle superfici esterne di un edificio milanese degli anni Cinquanta ha previsto l'impiego di tecnologie innovative, nelle finiture e per l'isolamento termico. In dettaglio, la descrizione delle fasi operative e la scelta dei materiali*

Intervento di manutenzione ordinaria dei prospetti esterni

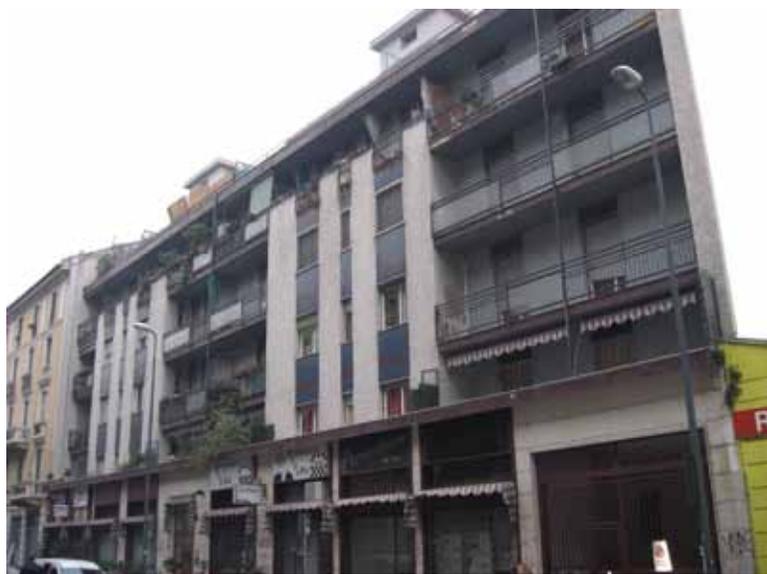
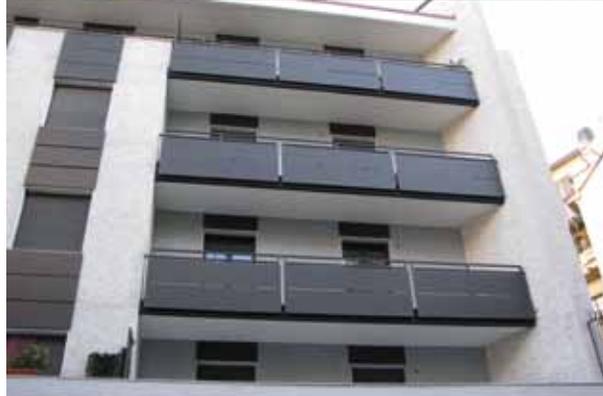
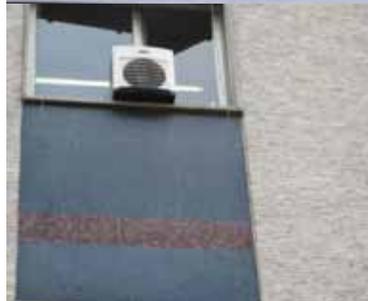
Il piano attico così come il prospetto laterale, cieco, presentano una finitura a intonaco. In questi casi, al fine di garantire un efficace isolamento termico nell'ottica di un risparmio energetico e di un contenimento dell'inquinamento ambientale legato al riscaldamento degli ambienti interni, si è optato per un nuovo sistema di isolamento termico a cappotto, a base di idrati di silicato di calcio, finito con tinteggiatura ai silicati fotocatalitici. L'applicazione del prodotto ha previsto, ove necessario, la preventiva posa di uno speciale supporto, detto "profilo di partenza", in alluminio preverniciato, fissato con tasselli in PVC e viti in acciaio inossidabile, posizionato alla base delle superfici da trattare.

Successivamente, sulla superficie posteriore del pannello, si è applicato del collante Tio Tu Xpor mediante spatole dentate, e quindi è stata effettuata la posa in opera dei pannelli Tio Tu Xpor al muro, partendo dal basso verso l'alto. Al fine di proteggere gli spigoli vivi, maggiormente soggetti a urto, prima dell'applicazione del prodotto rasante Tio Tu Xpor, si sono disposti dei parasigoli in lamiera zincata, fasciati con una rete di fibra minerale e fissati con il prodotto rasante. Si sono inoltre posizionati degli speciali tasselli per cappotto, in PVC, e degli speciali profili in alluminio preverniciato sotto i davanzali, per formare un nuovo gocciolatoio. Nel rasante ancora bagnato, è stata annegata una rete di fibra di vetro su cui si è applicato un ultimo strato di rasante, dato a taloscia, con una finitura atta a ricevere il trattamento finale a base di silicati. Infine si è provveduto ad eseguire una tinteggiatura, cioè una pittura ai silicati avente effetto fotocatalitico, previa applicazione di una

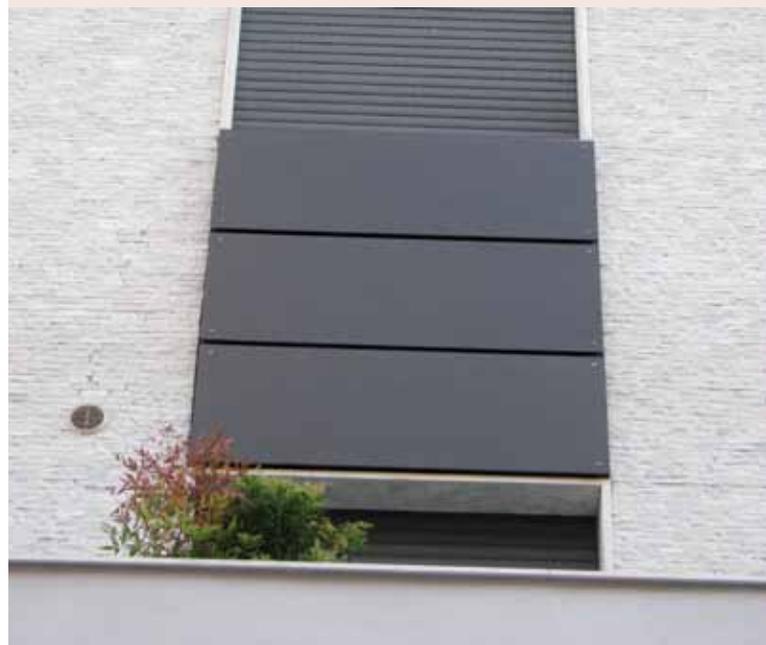
**Attraverso  
il modulo  
dei rettangoli  
è stato  
ricomposto  
il prospetto  
principale**
